ОТСУТСТВУЮЩЕЕ ЗВЕНО

Здесь мы рассмотрим пример выхода из строя двигателя BMW E61 520d, пробег которого составил 180 000 км до того, как он неожиданно перестал работать — вероятнее всего по причине неисправности цепи привода ГРМ.

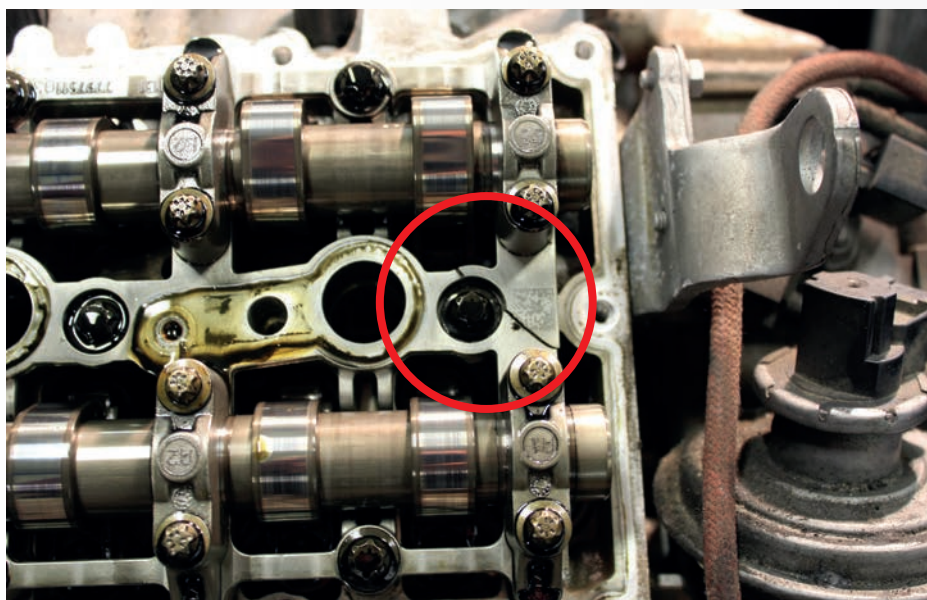
Рис. 1

После снятия двигателя также была снята крышка коромысел, чтобы оценить размер повреждений. Цепь привода ГРМ была обнаружена в нижней части картера цепи механизма газораспределения. Также были обнаружены пять сломанных коромысел.

В опоре распределительного вала была обнаружена трещина большого размера, что свидетельствует о значительном крутильном усилии, которое было поглощено компонентами механизма газораспределения двигателя. (Рис. 1)

В головке блока цилиндров были заменены: опора распределительного вала, распределительный вал и коромысла (каталожный номер SWAG — 20930132). Примечание: момент затяжки болтов крепления кронштейна не должен превышать 20 Н·м, при этом перед установкой необходимо убедиться, что подшипники распределительного вала смазаны. Головка блока цилиндров была повторно собрана и установлена на

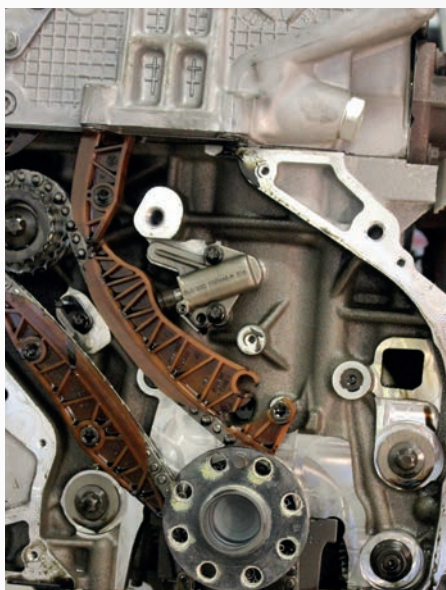
Рис. 2

После снятия картера механизма газораспределения были обнаружены другие повреждения: сломанное звено верхней цепи, сломанные зубья звездочки привода ТНВД и сломанные направляющие цепи. (Рис. 2)

Это типичный пример выхода из строя цепи привода ГРМ на двигателе N47.

При замене цепи привода ГРМ важно одновременно с цепью менять все другие компоненты механизма газораспределения — без исключения. Любой из компонентов, который не был заменен в процессе ремонта, может привести впоследствии к серьезным неполадкам в работе двигателя.

В предназначенный для данного двигателя ремкомплект цепи привода ГРМ SWAG (каталожный номер — 20102040) входят все детали, необходимые для выполнения ремонта. Ремкомплект включает верхнюю и нижнюю цепи, направляющие цепей, натяжители и звездочки привода ТНВД и распределительных валов, а также масленку для смазки нижней цепи.

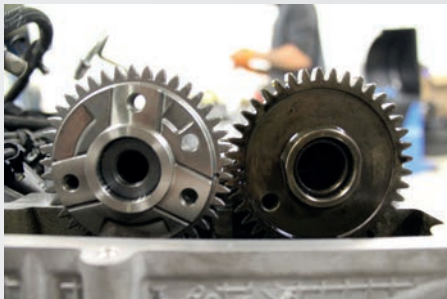
Рис. 3

После этого была проверена синхронизация распределительных валов и коленчатого вала, поскольку от нее зависит правильная работа двигателя. На шестернях распределительных валов имеются установочные метки, которые должны быть расположены друг напротив друга параллельно головке блока цилиндров. (Рис. 3) Маховик крепится к коленчатому валу с помощью штифта, который был снят. Мы рекомендуем временно установить штифт, чтобы проверить правильность блокировки.

После установки всех цепей и фиксации по месту маховика было проверено совпадение меток ААС на головке блока цилиндров. После того как все метки совпали, с помощью трех болтов крепления была закреплена звездочка распределительного вала. В случае несовпадения меток нужно повернуть распределительный вал выпускных клапанов с помощью гаечного ключа 32 мм. После этого необходимо проверить момент затяжки звездочки привода ТНВД.

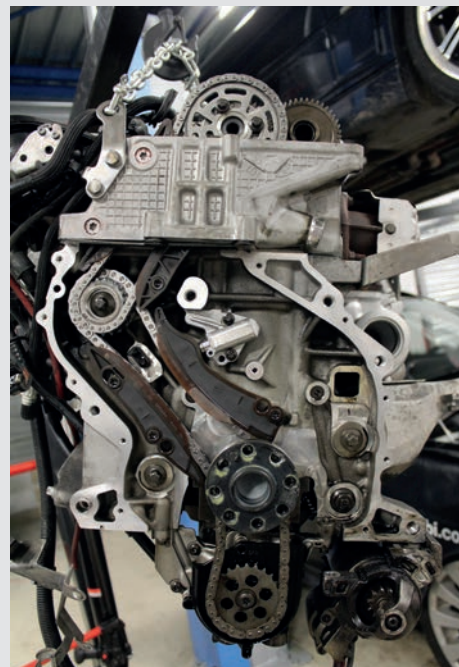
Рис. 4

После того как установка ремонтного комплекта цепи привода ГРМ (каталожный номер SWAG — 20102040) была завершена, коленчатый вал двигателя был провернут несколько раз вручную, чтобы убедиться в правильности сборки — двигатель должен вращаться свободно, без заеданий. (Рис. 4)
